## **Befunde an Brennstäben im Kernkraftwerk Leibstadt**

### ***Archivmaterial / Wissensstand 23. Februar 2017***

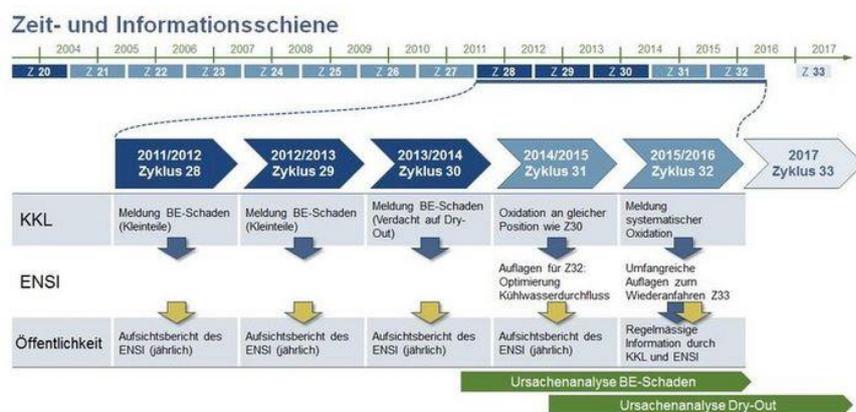
Bei den umfangreichen Inspektionsarbeiten, die wir seit August 2016 durchgefuehrt haben, wurden uiber 200 Brennelemente aus verschiedenen Betriebszyklen (ein Betriebszyklus dauert ca. ein Jahr) untersucht. Dabei wurde festgestellt, dass es seit 2011/2012 Befunde an Brennstaeben gab.

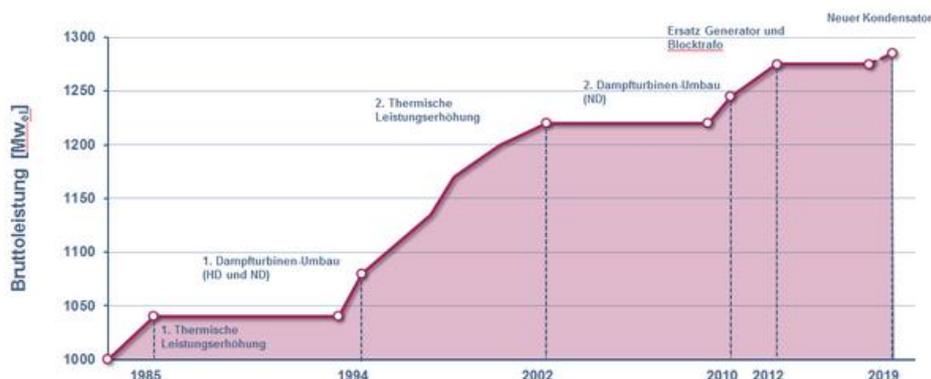
### Entwicklung der Nenn-Leistung KKL

Die Reaktorleistung (thermische Leistung) wurde 2002 letztmals erhoht. Die Leistungsverbesserung seit 2012 sind Nennleistungserhoehungen und beruhen auf Verbesserungen des Wirkungsgrads der Anlage. Die Erneuerung der Niederdruckturbinen (2010) und des Generators (2012) waren massgeblich fuer diese Leistungsverbesserungen verantwortlich. Der Generator wurde erneuert, um
